火の国と白馬村の直下型地震を考える

－2016年熊本地震と2014年長野県神城断層地震－

一般社団法人 住まいと耐震工法研究会
代表理事 梶原 健一

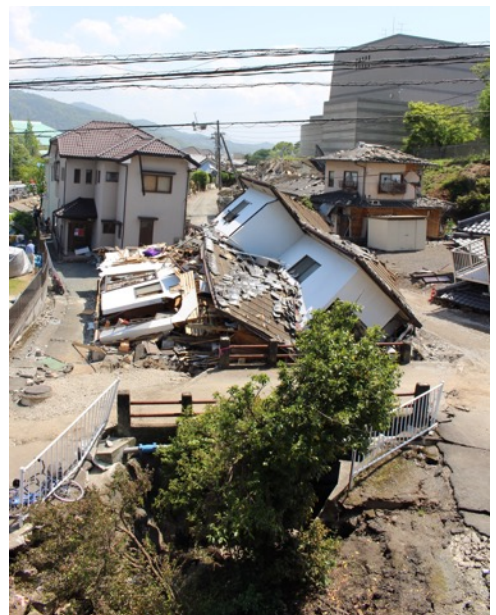
熊本空港から国道443号で南下し、熊本市へ向かう県道28号付近で異様な光景が目飛び込んだ。国道に平行する河川敷に木造住宅が密集し、多くが今は小さくなった河川（秋津川支流）へ向かって倒れ込んでいた（写真1）。国道脇の擁壁も対面の階段状擁壁（河岸段丘か？）も崩れている。しかし全部の住宅が倒壊していたわけではなく、大破しながらも倒壊せずに立っていた伝統的な民家や、基礎を支える石垣が崩れても無事だった住宅もあるのが印象的だ（写真2・3）。地震発生後の初期に「古い木造住宅が倒壊した」という報道が相次いだが、そんな単純な話ではないと感じた。

写真1 河川に向かって倒れ込んだ住宅
(寺迫交差点付近の河川敷)

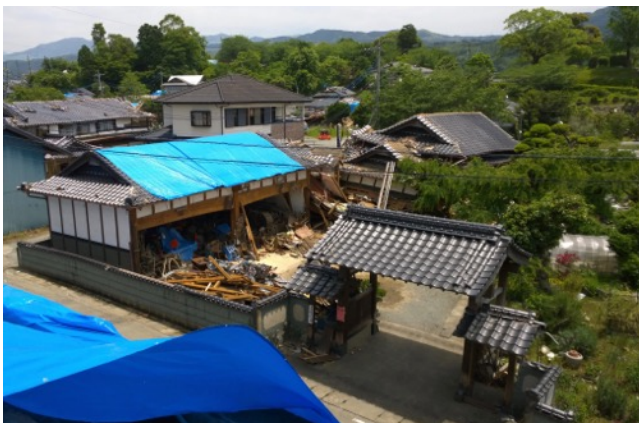
写真2 大破しながら倒壊しない伝統的工法の民家

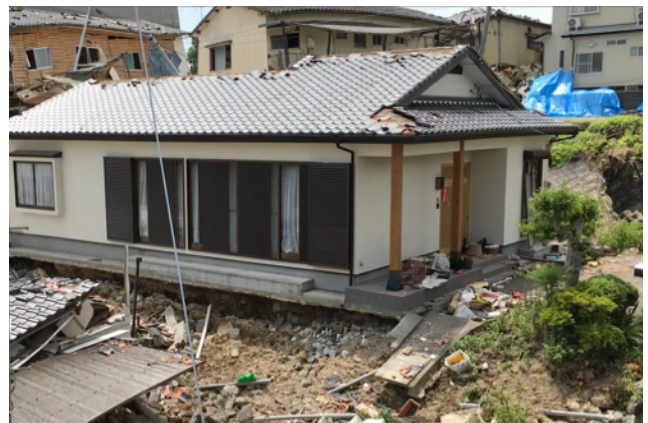
写真3 擁壁崩壊でもベタ基礎の住宅は無事

第二の共通点は、地盤の性質と木造住宅の倒壊との関連性および対策である。現地で見られた擁壁や道路面の変状は、いずれも多く水分を含んだ砂層の液状化に伴う側方流動と考えられ、倒壊住宅は地盤の流動に引きずられたように見える。これは阪神大震災で海岸べりの港湾施設が大きく動いたこと、擁壁（護岸）が崩れたこととも共通する。液状化対策はいくつかの有効な工法が実施されているが、個々の住宅で対策するには費用がかかるし、あまり現実的でないのが現状である。建築基準法告示では液状化する可能性のある地盤に住宅を建てる場合は基礎をベタ基礎（マットスラブ）とするように規定しているが、益城町でも基礎直下の擁壁が崩壊してもベタ基礎の住宅が倒れなかった事実は希望を持たせる結果だった。一般に建築基準法の仕様規定で在来木造住宅の基礎はRC布基礎とされているが、液状化する地盤では布基礎で住宅倒壊を防ぐことは不可能であるばかりか、布基礎自体が破断しているケースもあった。益城町や白馬村に限らず、国内では多くの地域で地震が起こると地盤の液状化や土石流が生じる可能性が高い。1847年に起きた善光寺地震の際、佐久間象山は地震によって誘発された土石流への対策を進言したが、かなわず大惨事を引き起こした歴史がある（写真41）。

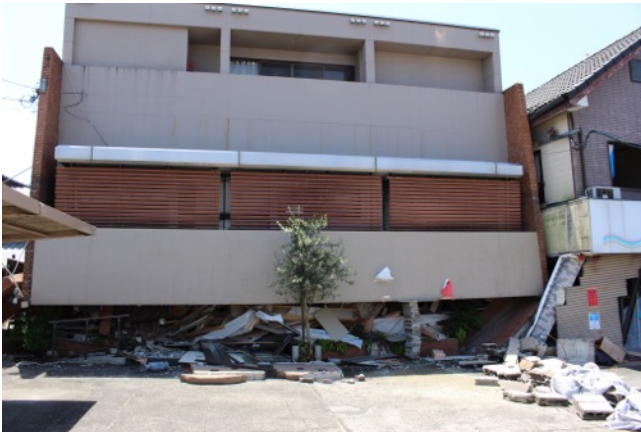
写真4 1階が倒壊したRC造3階建て住宅

が、周辺の地盤で段差やひび割れが目立ち、そばの擁壁も危険な状態で、建物には入れなかった。付近の住宅は比較的新しいものが多く、年代の新旧や構造種別に関わらず、外観上何らかの被害が認められた。新しいRC造(写真4)や鉄骨造住宅の倒壊もあったが、いずれも地盤の大きな変状(液状化噴砂跡)や、小河川沿いの擁壁が崩れその近くの住宅が倒

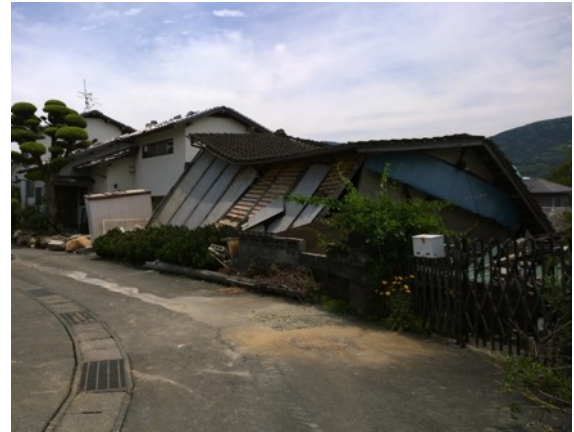
写真5 液状化噴砂跡と倒壊住宅

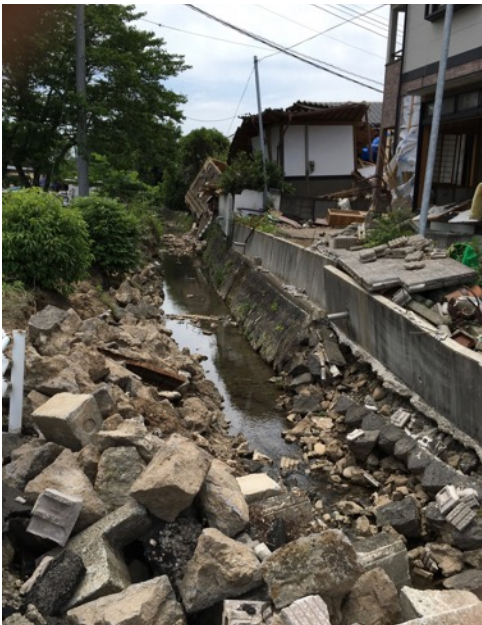
写真6 擁壁の崩壊した小河川

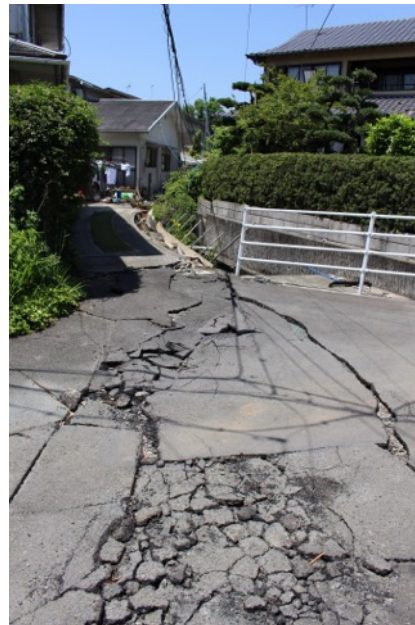
写真7 小河川近くの道路変状

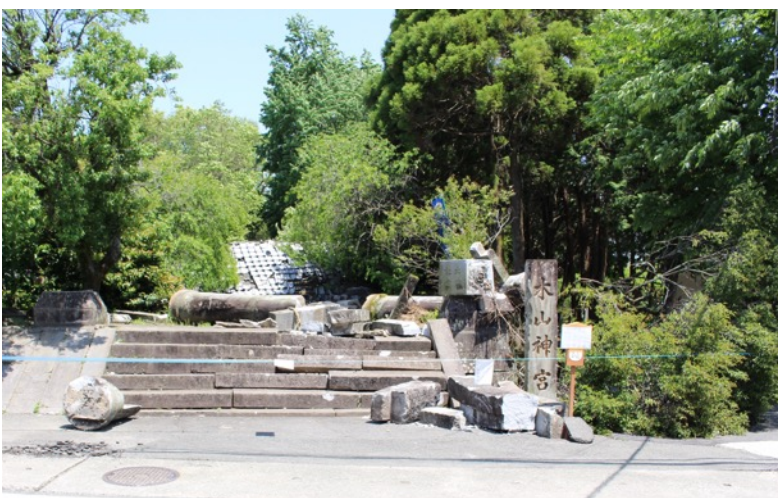
写真8 鳥居・階段・拝殿の倒壊した木山神宮

れ込む傾向が見られた。しかしそばで無事に建っていた住宅が多かった事実も見逃せない(写真5-7)。なにが被害の明暗を分けたのか? 1200年前に創建されたという木山神宮は、参道の鳥居や石段ばかりでなく、拝殿も倒壊した。銅板葺きの立派な屋根は、幸いにしてそのまま残っていたのがせめてもの救いではあると、境内で赤ん坊を背負いながら清掃していたご婦人と話をした(写真8)。

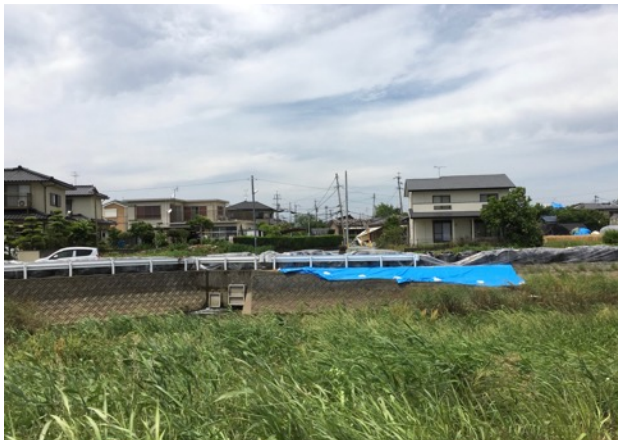
写真9 秋津川沿いの住宅と堤防

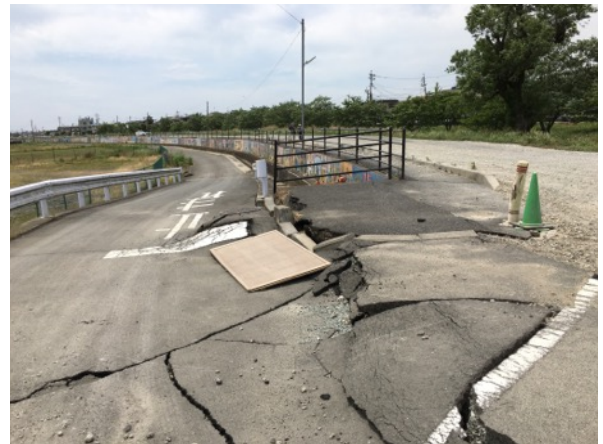
写真10 秋津川沿いの土手（道路段差）

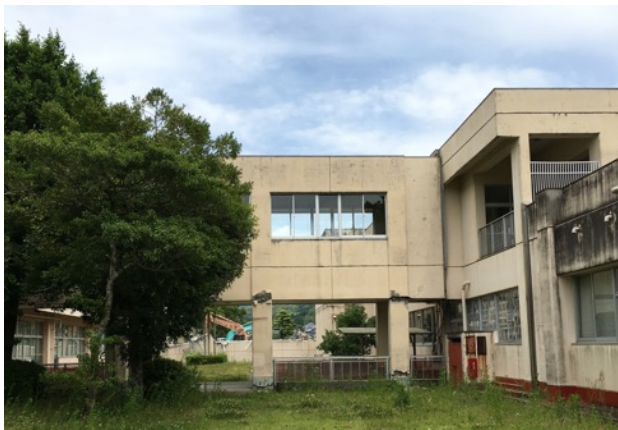
写真11 木山中学校（渡り廊下の柱破壊）

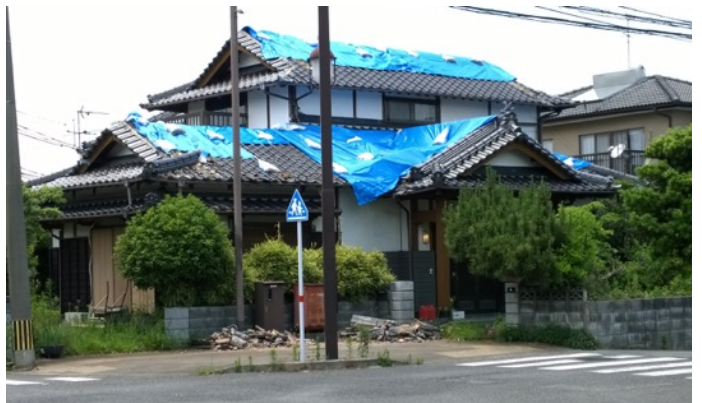
写真14 宇土駅近くの木造住宅（屋根瓦落下）

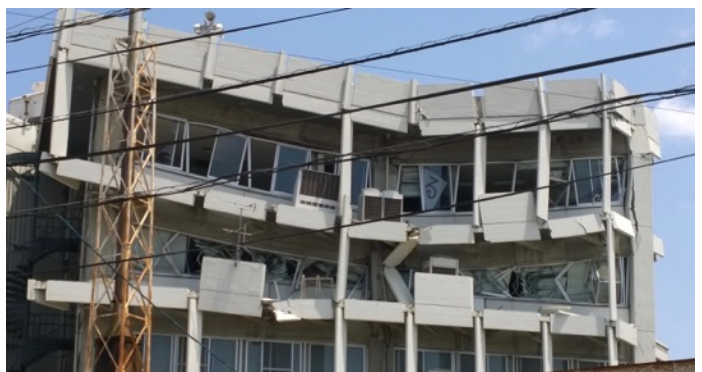
熊本駅からJR鹿児島本線で15分ほど行くと宇土に着く。宇土駅から宇土市役所まで周辺の被害状況を見ながら歩いた。あらかじめ詳細地図で確認していたのだが、宇土市は天草への玄関口に当たる城下町で、至る所に水路が張り巡らされた水の都だ。駅の周辺では屋根瓦の落下した家屋がいくつか見られたが、住宅の倒壊はわからなかった。宇土駅から歩いて約30分、途中で水の涸れた水路を通りながら、ひときわ高い（5階建て）市役所が見えた。遠目にはわからないが、近づくと4階部分がへしゃげている。しかし周りを見回しても市役所以外の古い建物には被害が認められなかった。1995年に神戸で多数見られた中間層破壊そのものであった。断定はできないが、筆者はこの中間層破壊の原因を、熊本で観測された地震（速度）波形から、やや長周期のパルスの波動であるとにらんでいる。東京大学地震研究所によるレポートにも速度波形の大きな特徴がパルス波動であると書かれていた。ユサユサと何度も揺れるプレート境界型地震の波動ではなく、一発勝負でグイッと押しつぶすだけのパワーを持つパルス波（キラパルスとも呼ばれる）。

写真15 4階が層崩壊した宇土市役所（外周のPCa柱は落下）

第一に直下型地震であり、観測波形でパルスの波動が認められることだ。熊本地震については先に触れた東京大学地震研究所や東北大学災害リスク研究部門でも指摘されている。また2016年長野県神城断層地震のパルスの波動については、京都大学防災研究所地震災害研究部門でレポートされている。パルスの波動（速度波）はRC造やS造の中高層構造物では中間層破壊の原因になりうる。筆者は阪神大震災でいくつか見られたビルの中間層破壊について、略算的な波動パルス応答解析でその傾向と可能性を指摘したことがある（2000年世界地震工学会議）ので、直感的に熊本地震における宇土市役所の層崩壊や堀之内地区東部の3階建てS造住宅の柱脚破壊がそれに該当するのではないかと推察した。手元にデータ類がないので断定はできないものの、可能性を否定できない。

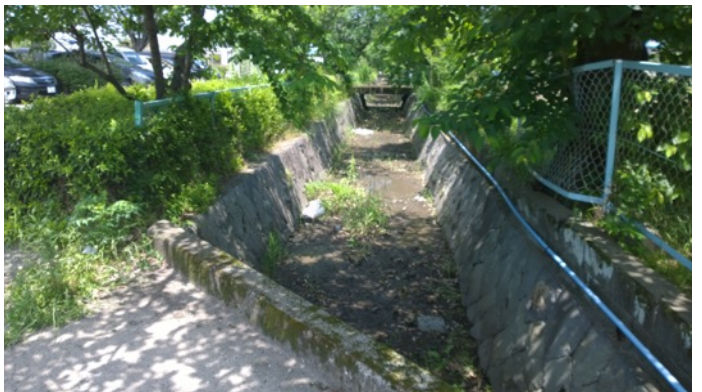
写真16 水涸れした水路（宇土市役所近く）

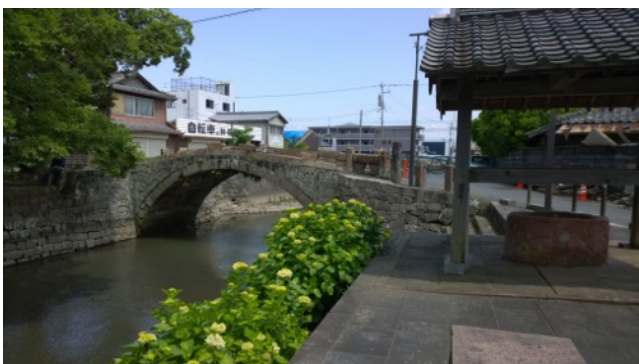
写真17 宇土市・船場橋（江戸時代の遺構）

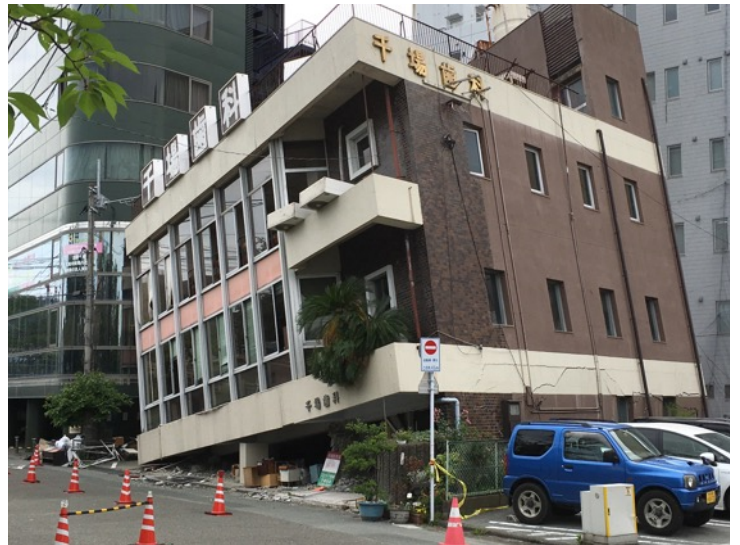
一級河川の白川をわたる路面電車の走る橋が大甲橋である。この橋から熊本城にかけてのエリアが繁華街の中心といえ、中高層のビルやマンションが建ち並んでいる。橋のそばに立って真っ先に目についたのが倒壊したビルだ(写真19)。典型的なピロティ破壊の事例だが、筆者が目にした倒壊ビルはこれだけだった。付近をひび割れの多い歩道に気をつけながら歩き回ると、10階建て前後の中高層ビルやマンションの中間層で衝突跡のような部分破壊や柱・壁のせん断ひび割れがある。阪神大震災の被害様相とはまた異なることに気づかされた(写真20-22)。

写真19 倒壊した3階建てRC造ビル

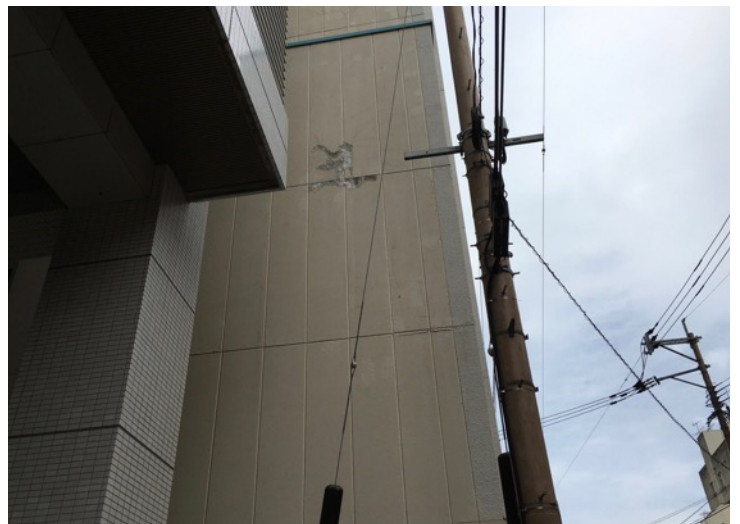
写真20 衝突跡のような部分破壊のある中高層ビル

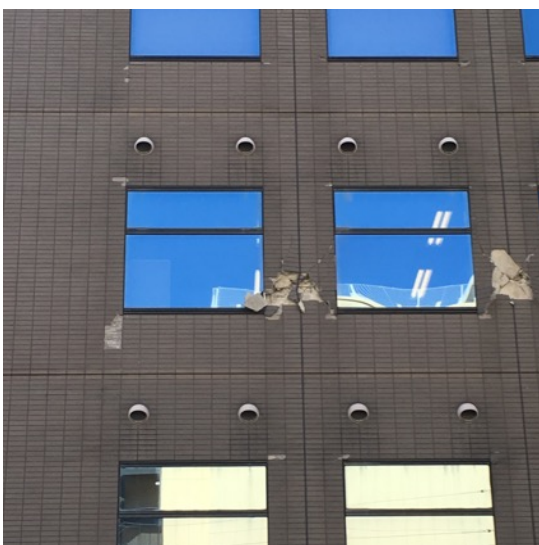
写真21 カーテンウォールのせん断破壊

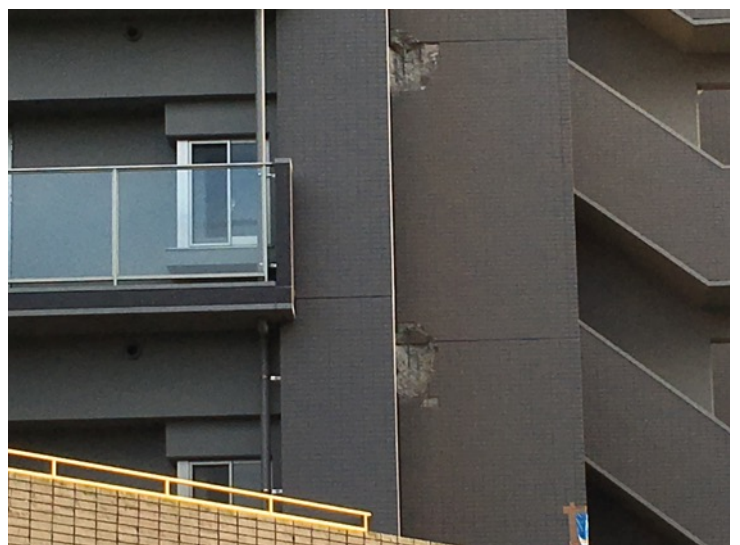
写真22 衝突跡のような部分破壊のある高層マンション

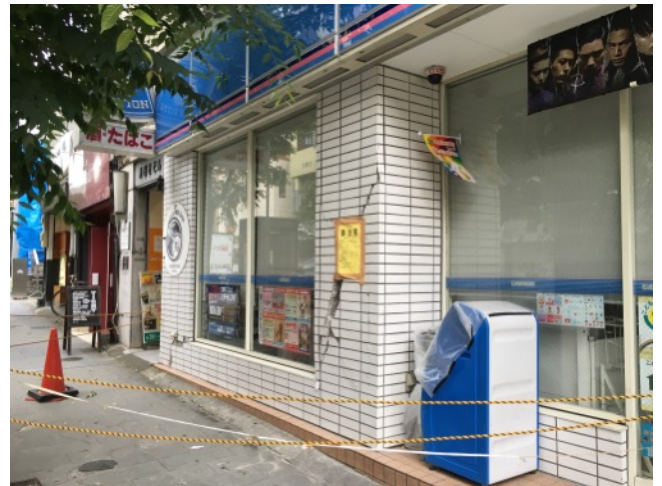
写真24 RCビルの1階柱がせん断破壊（並木坂）

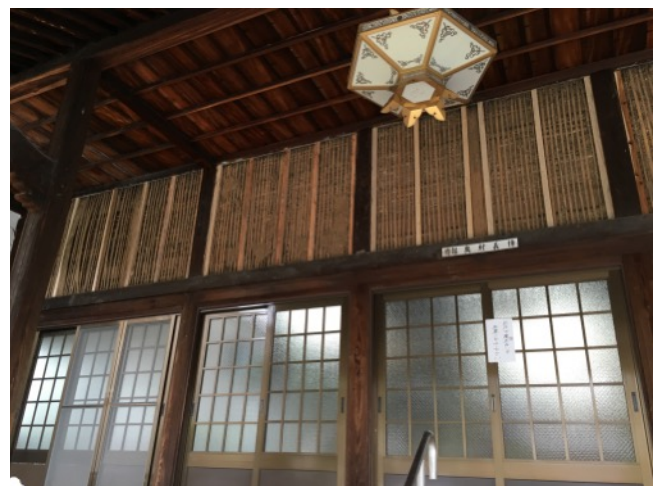
並木坂の近くにある専光寺という寺院では墓石は倒れ、本堂正面の土壁がはがれていた。粘性土でなく砂質土は木舞とはつきが悪くて、地震時に振動するとはがれやすいのだろう。しかし本堂の建物自体は無被害だったようだ（写真26）。

写真26 土壁のはがれた専光寺（並木坂近く）

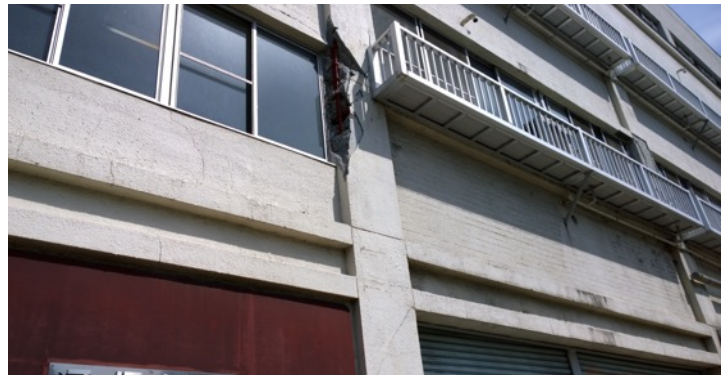
写真29 2階柱がせん断破壊したRC造ビル

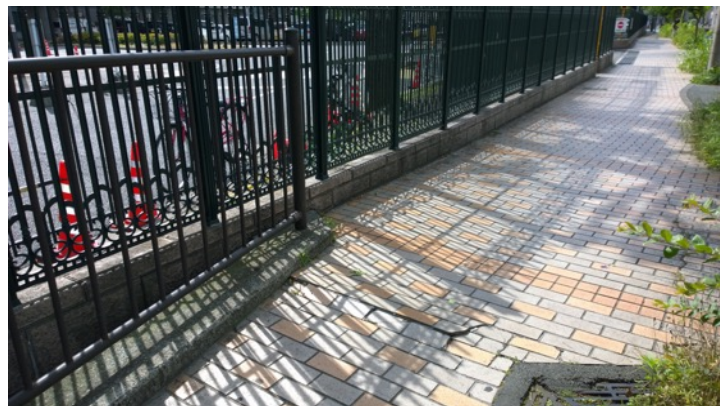
写真30 凹凸とひび割れの目立つ歩道

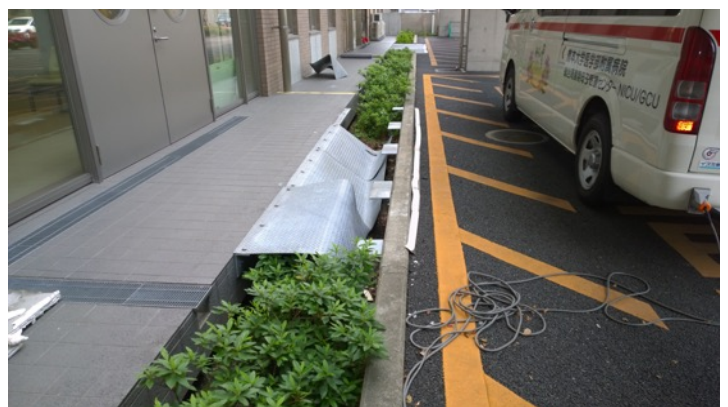
帰阪する前に白川沿いの道を歩き、周辺建物を見て回った。大甲橋の東端を起点に熊本大学医学部附属病院を最南端とする白川の東岸一帯だ。車の通行止めがあったが、人の通行は可能。事務所ビルやマンションが林立する一帯だが、何らかの外観上の被害が認められた。白川周辺の一帯はインターネットで公開されたボーリング柱状図を見る限り、はっきりした支持層がかなり深く、表層は水位が高く緩い砂層で構成されている。したがって、地震動の増幅度合いが大きい、もしくは液状化しやすい地盤だといえる。柱や壁のせん断ひび割れ（一部を除いておもに中間層）や地盤の変状が目立つエリアだった。免震構造だと明記している病院では、救急車の搬入路にあたる免震金物が大きく変形していた。相当の変位があったと推察されるのだが・・・。

写真31 病院の救急車搬入路（EXP金物が破壊）

また免震構造物についても、アメリカのHeaton教授ら（カリフォルニア工科大学）は1995年の論文でパルスの波動が、免震層に過大な変位を与えることを示唆している。熊本市内で見られた免震病院の救急車搬入路EXP金物の被害は免震層に過大な変位が生じた結果なのかもしれない。いずれにせよ被害分析と今後の対策を立案する研究機関には、直下型地震対策として慎重な調査と検証を期待する。

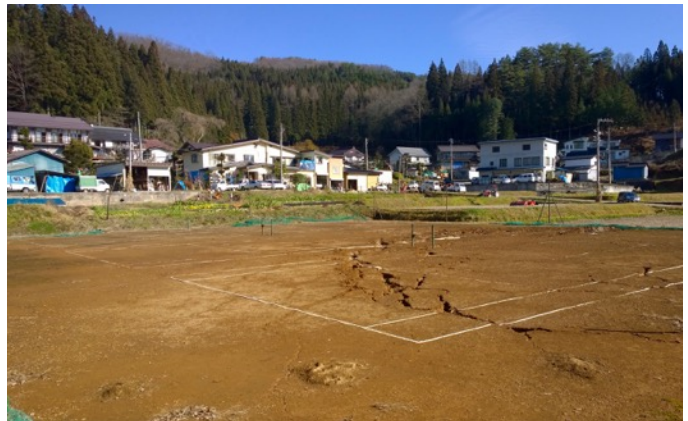
写真32 グラウンドにできた大きなひび割れ

鉄骨造と見られる新しい住宅で、柱に巻き付けた根巻きコンクリートが破断している被害もあった。近くのグラウンドには大きな地割れが走っている（写真32）。柱にどの程度のダメージが及んでいるかはわからず、一見すると、家自体は普通に建っている。しかし、主要構造部に関わる損傷のため、見かけ以上に深刻な被害だ。応急危険度判定は「危険」となっていた。

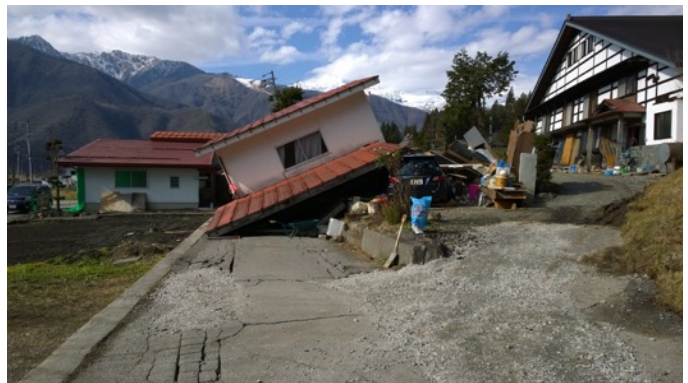
下には完全に倒壊した建物が道路をふさいでいたが、倉庫で、人は住んでいなかったという（写真33）。

写真33 昔の家と倒壊した倉庫

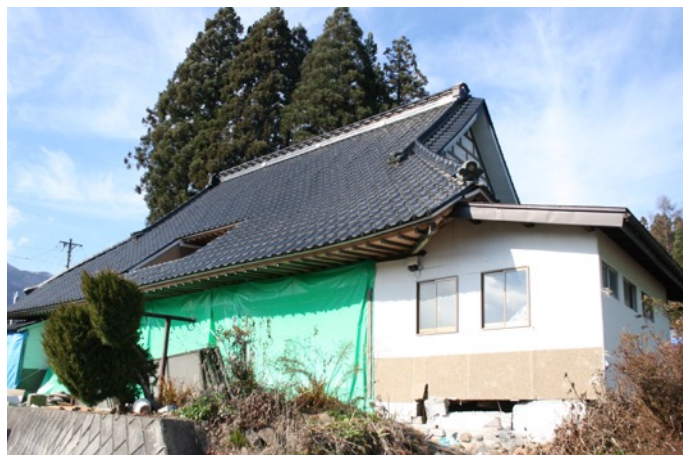
最初は小さかったひびが、余震で揺すられるたびに大きくなり、現在は家が道路側に開いて傾きが大きくなっている状態だという。「『もったいない。家を小さくして、何とか直して住めるのでは』とってくれる人もいるけど解体撤去しかないと思う」（写真34）

写真34 築200年の民家

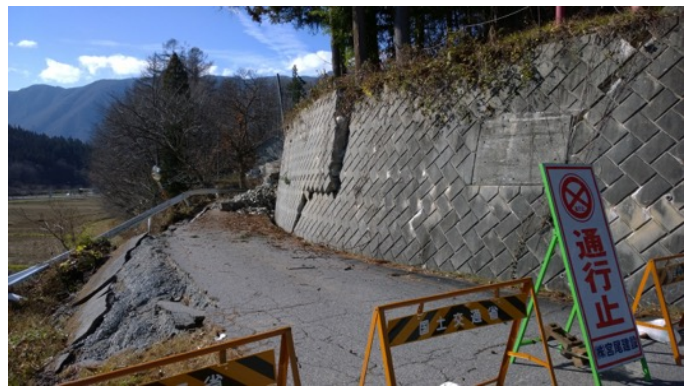
写真35 大きく崩れた擁壁

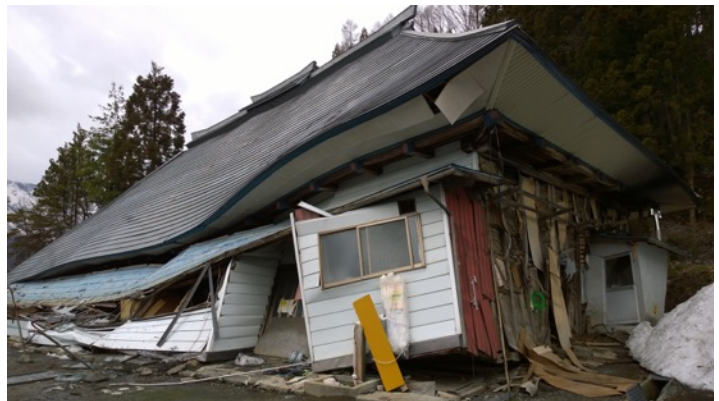
（3.85m未満）と指定されている。つまり多いときは屋根に1トン/㎡以上の重み加わるとのことだ。2014年の冬はそれほど多くはなかったが、12月に入ると降雪が始まり、中旬には1mほどの積雪となった（写真37）。11月22日の地震で傾いた家屋が、雪の重みで倒壊するかどうかにつき注視しつつ、翌年春（4月中旬）雪解けを待って現地を訪れた。1軒の倒壊しかかった民家が、雪の重みによってほぼ完全に倒壊していたが（写真38）、その他は被災後1週間目に調査したときとほぼ同じ状態だった。

写真38 積雪により倒壊した住宅（2015年4月）

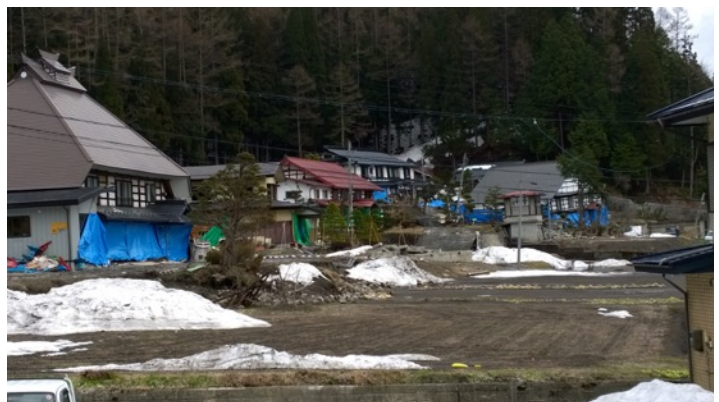
なかでも10軒ほど残っていた伝統的工法の古い住宅群は、柱が太いせいか傾きながらも踏ん張っていた（写真39）。築200年という現地で最古の民家は、大黒柱が折損して余震で傾きが徐々に大きくなっていったというが、この冬の積雪で特に進行したようには見受けられなかった。この積雪に対する被災家屋の踏ん張りは特筆に値するものだ。改修の労をいとわなければ、十分に耐久性・耐震性を向上してさらに寿命を延ばすことも可能であると判断できる。

写真39 積雪に耐えた住宅群（2015年4月）
