木造校舎の改修工事(3)

-耐震診断・耐震補強-

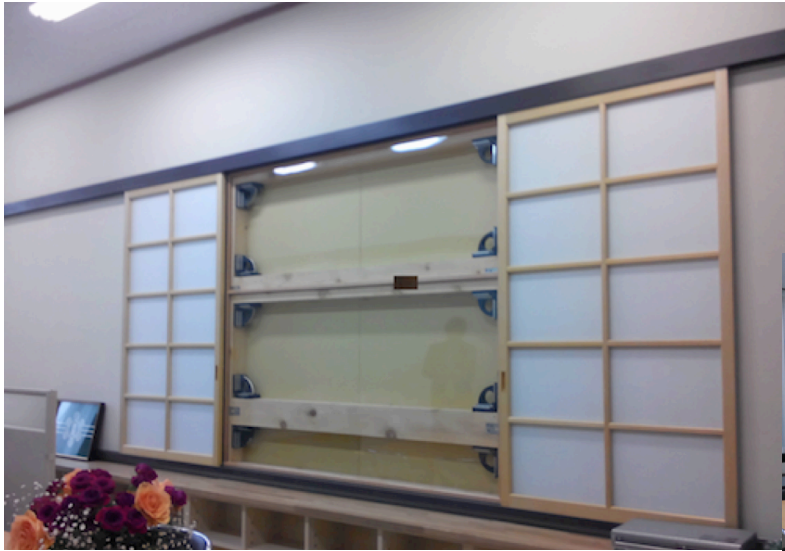
展示窓を閉めた状態

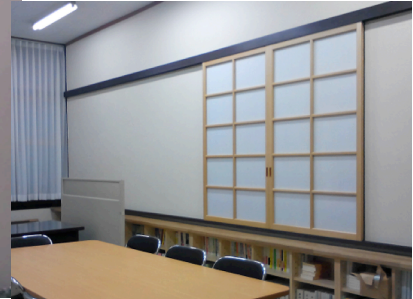
校長室に設けられた耐震補強(耐震リング)展示窓

補助金に頼らないこの工事の費用は、卒業生の方々などからの寄付金で賄われていた。耐震リングには、それぞれ寄付者の氏名を貼り付けることが提案され、また、工事の様子を来訪者に紹介できるようにとの要望を受け、校長室の壁を一部ガラス張りとし、耐震補強工事の様子を来訪者に見てもらえるように展示窓を設けた。2000 m²の建物に約 2000 個の耐震リングを施工し、極めて稀に発生する地震に対して最大応答変形角が 1/16 という耐震性能を確保することができている。

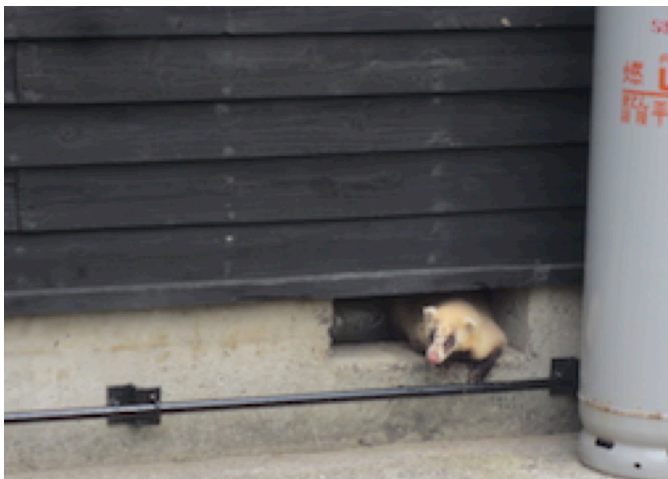
限界耐力計算は部材が健全であることがひとつの前提となっている。基本的には 90 年の歳月に耐えて構造材は健全であることが確認されているが、一部除雪車の入れない部分に土台の腐食が見られ、また根雪により劣化したと思われる床下換気口からは小動物(ハクビシンか?)の出入りも確認された。不燃材料として一般地域では外部に重宝な鉄骨階段も多雪地域では劣化して危険物と化してしまい、離間距離不足のため防火目的で設置された壁が、除雪の妨げになって土台や換気口の腐食を招いてしまう。建築基準法が細部まで言及せずに各地の条例にまかせている部分があるというのは頷ける。

床下換気口から
出入りする小動物

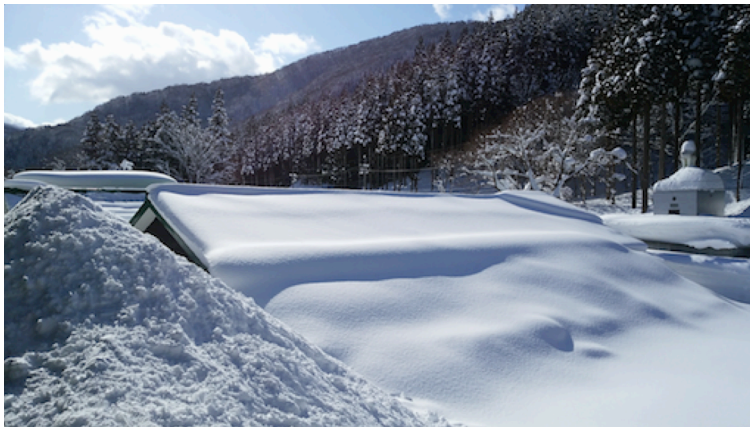
2018 年 2 月 22 日
手前雪山の下あたり
がシェルター

減築により離間距離を確保した各棟の間には、建物のために風が通り、防犯上目線が通り、利用上人も通れて、雪に強い空間を確保することが求められる。これには防雪シェルターを置くことで対応することになった。このシェルターは積雪 10m にも耐える耐力を持っており、耐震的にも大いに有効で 2 階が崩壊しても内部の人を守る耐震シェルターとしても各地で利用されている。毎年雪下ろしの事故が後を絶たないが、ここでも善意で雪下ろしに協力していたごく身近な方が亡くなられたという話を聞いた。多雪地域の重たい雪が静かに夜じゅう降り続け建物に覆いかぶさり、ギシギシと音をたてる。屋根の雪に自分で対処できる人は限られている。2018 年は例年のない豪雪で根雪は 3m 以上にもなっていた。ドローン時代、未だ雪下ろしロボット開発の報に接することがないが、この防雪シェルターは雪下ろしから人々を解放できている。

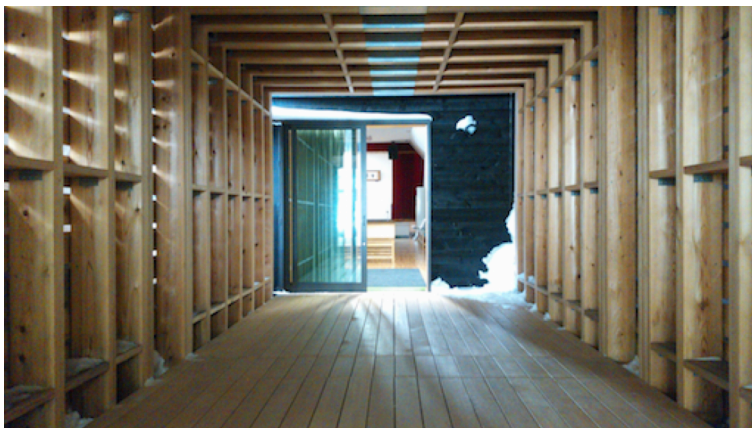
2018 年 2 月 22 日
シェルター内部
