## 木造校舎の改修工事(5)

### -キツツキ-

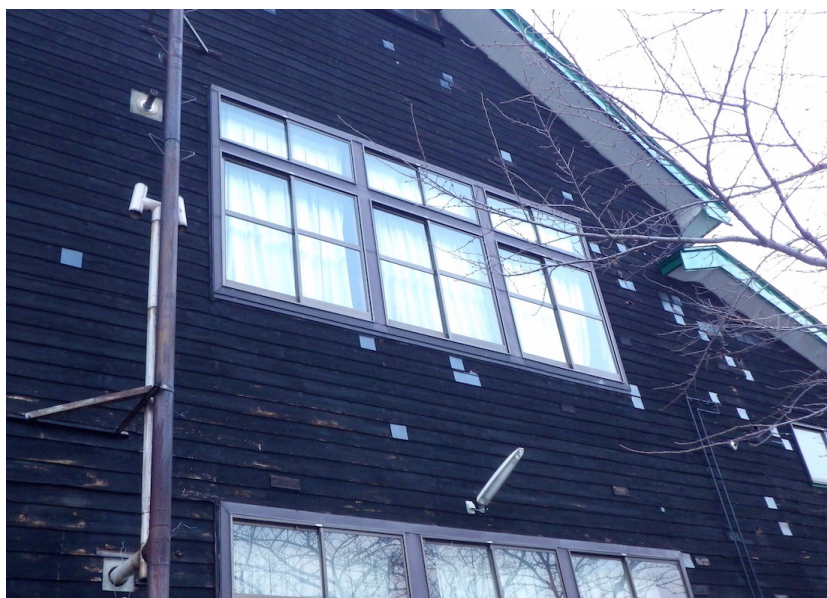
若木や人工林よりも老木や枯木を好むキツツキは、別荘地などでも建物に被害を与えているようで、この学校でも長年の懸案になっていた。

改修前の外壁  
キツツキ被害の様子

板張りの外壁にキツツキの被害、どんな対処法があるのか調べてみると幾つか方法は試みられているが、長年解決できていないだけあって、これといったものは見当たらない。試みられている対処法は、キツツキが嫌う猛禽類(鷹や梟など)の置物を置いたり、軒に網やテグスを張るなどだが、これは見た目が良くなかったり、多雪地域には向かなかったり、である。野球場での鳩の被害には忌避剤の塗布が効果を発揮しているようだが、キツツキに対しては未知数だ。しかし試してみる価値があるかもしれないと、部分的に試してみたが、効果は忌避剤からごく近い範囲に限られ、外壁全体をカバーするのは現実的でないことがわかった。

耐震・断熱改修工事に伴う外壁の修繕が終了したのが 2016 年の秋だったが、ひと月もしないうちにキツツキ被害の第一報が入った。忌避剤以外に何か方法がある

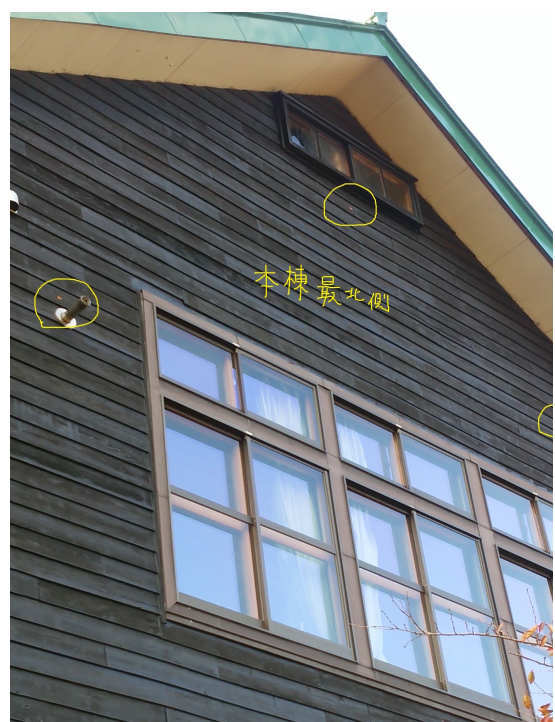
のだろうか…。そんな折、工事写真と合わせてキツツキの観察を続けておられた先生が、イグノーベル賞級とも言えるような発見をされた。カメムシを餌としているキツツキは、夏の間は鳴りを潜めているが、初冬に校舎に入り込むカメムシを追ってやって来るといふ。今年も意気揚々とやって来たキツツキたちだが、下見板を突き破った下に貼られた透湿防水紙とその下の断熱材の層を突破することができず、そこから先を諦めてしまっているというのだ。送っていただいた写真を見ると、確かに断熱材のない建物の壁にはスッポリと穴が開けられているが、断熱材が入った壁は途中棄権の感が否めない。

断熱材施工後の外壁

この発見に喜んだのも束の間、キツツキたちは断熱施工がされていない部分を検査機関顔負けの速さで嗅ぎ分け、屋根の妻面を狙い始めた。しかしここなら内部から対応が可能とばかりに即断熱材を施工してもらい、期せずして何とか改修範囲は被害を免れたかにみえた。が、今度は庇の軒裏部分、軒天へ、イタチごっこならぬキツツキごっこが続く。軒天は地上8mを超え対処には足場が必要なことと、外壁ほどは目立たないということで目下、静観状態である。
