第52回 日本の堤防防災は「203高地」か？

IT生

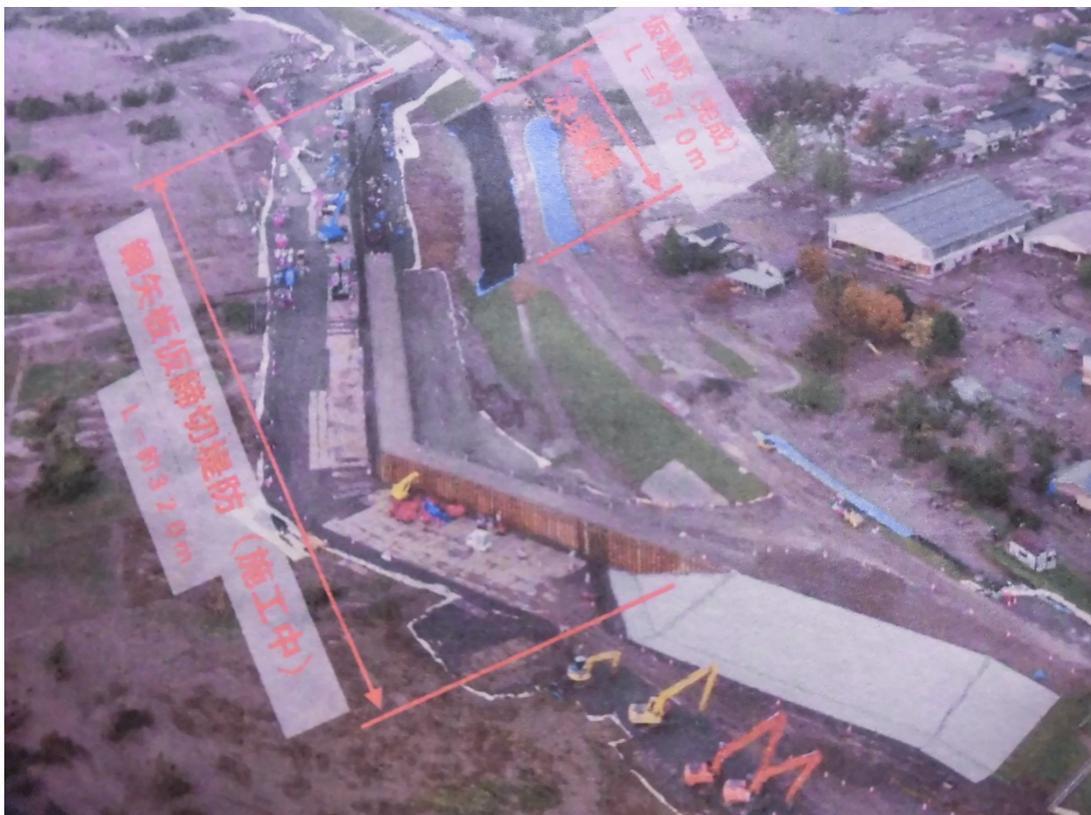
千曲川の堤防仮復旧工場の現場。右上が従来型の土堤防、左下方が新技術のインプラント堤防

もともと決壊する前と同じ「土堤防」（つまり決壊した堤防）をわざわざ同じ場所に仮復旧したうえで、内側つまり川側に、新技術である「インプラント工法」（鋼矢板を連続させた壁）による堤防を、外側の「土堤防」を囲むように仮復旧したのである。

現地の国交省の事務所にきくと、本格復旧が決った時点で、インプラント工法による堤防は撤去するという。従来の「土堤防」をどうするかは、決壊した原因の分析を待って、検討するという。
