## 木造校舎の改修工事(2)

### -校舎の現状-

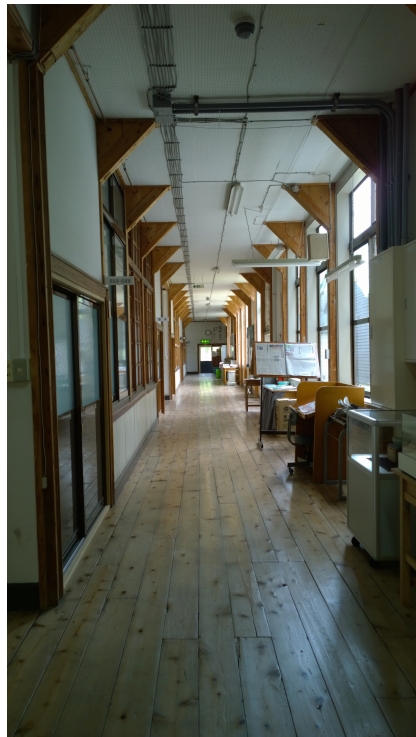
ヒバ無垢板の光る廊下

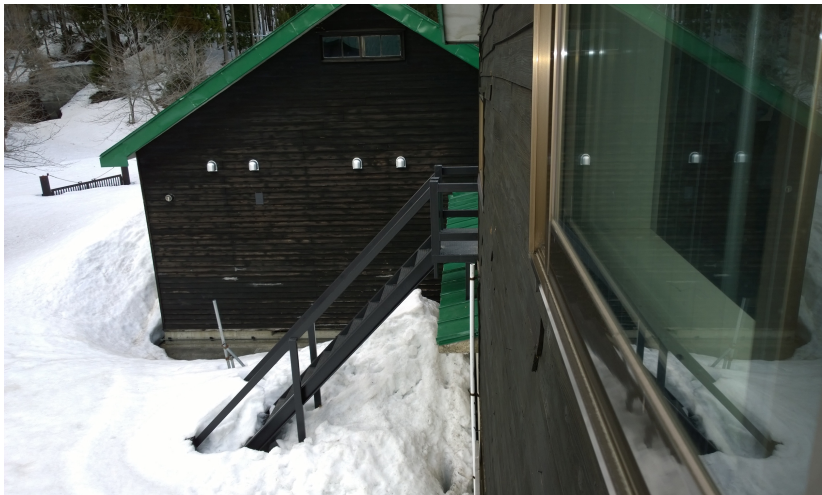
長期間雪に埋もれ  
錆びて危険な鉄骨階段

- ・全体面積を縮小し各棟の離間距離を確保する、さらに防火区画を整備する。
- ・本棟の耐震診断および耐震補強、断熱改修。
- ・劣化が著しい棟の減築、除雪機能を妨げる不審な壁の撤去。
- ・離間した各棟の渡り廊下として防雪シェルターを配置する。
- ・防火戸の整備。
